# 喜多方市学校施設長寿命化計画（案）

令和8年 月

# 喜多方市学校施設長寿命化計画

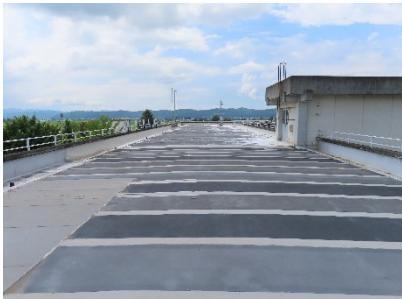
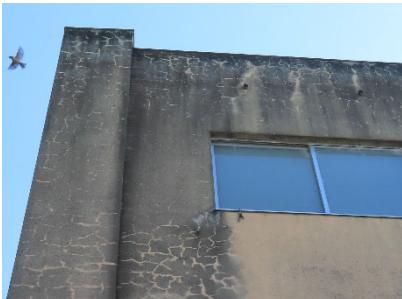
豊川小学校 (D評価)      駒形小学校 (C評価)      第三中学校 (C評価)
